#### Fahrzeugdaten

### Mercedes-Benz E-Klasse Lim. E 320 CDI

Fahrzeug-Ident.-Nr.:	<b>WDB2110221XXXXXX</b>	Laufleistung abgelesen:	<b>63431 km</b>
Erstzulassung / Baujahr:	<b>28.04.2008 / 2008</b>	Besichtigungsdatum/-ort:	<b>21.02.2018 Spenge</b>
Fahrzeugart:	<b>PKW</b>	Re-Import:	<b>Unbekannt</b>
Aufbauart:	<b>Limousine</b>	KBA-Nr. (HSN/ TSN):	<b>0999//AFR</b>
Kraftstoff / Emissionsklasse:	<b>Diesel / Euro 4</b>	Getriebe Art:	<b>Automatik</b>
Navi.-Datenträger:	<b>Festplattenlaufwerk</b>	Hubraum / Leistung:	<b>2987 ccm / 165 kW (224 PS)</b>
Antriebsart:	<b>Heckantrieb</b>	Lackfarbe:	<b>columbitschwarz metallic</b>
Anzahl Vorbesitzer:	<b>2</b>	Türen / Sitzplätze:	<b>4 / 5</b>
Anzahl Schlüssel:	<b>1</b>	Nächste HU / AU:	<b>07.2019 / 07.2019</b>
Polster Art:	<b>Leder</b>	Serviceheft verfügbar:	<b>Ja</b>
Farbe Innenausstattung:	<b>Braun</b>	Serviceheft gepflegt:	<b>Ja</b>
Raucherfahrzeug:	<b>Nein</b>	Letzter Service km / am:	<b>62938 / 17.07.2017</b>
Fahrzeug fahrbereit:	<b>Ja</b>	Fahrzeug verkehrssicher:	<b>Nein</b>

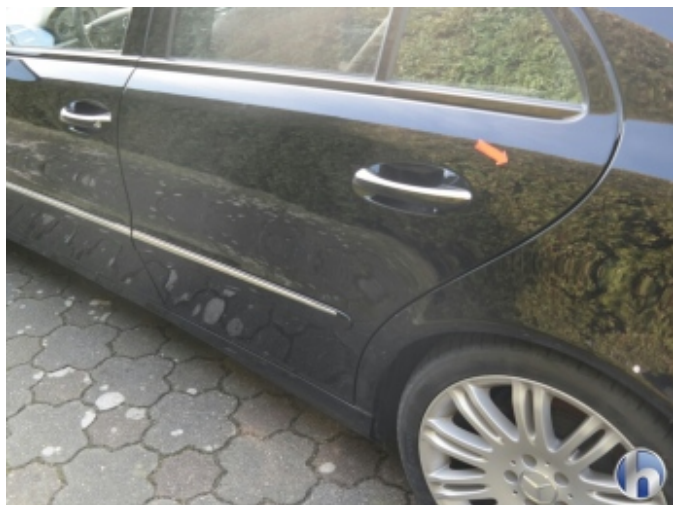
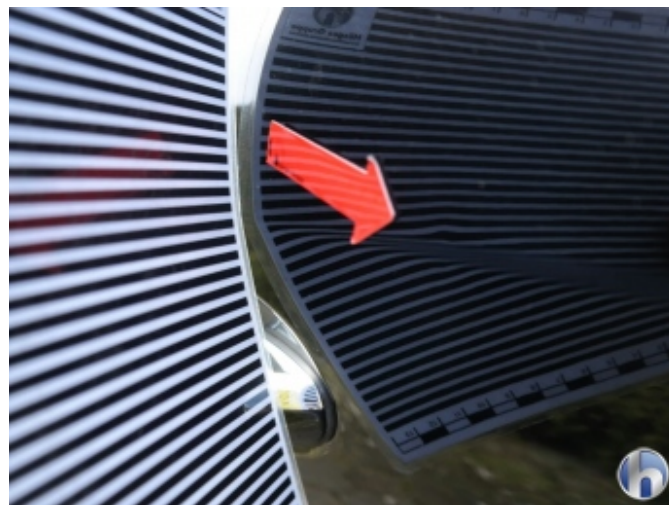
1. Tür Hinten - Links

1 Delle

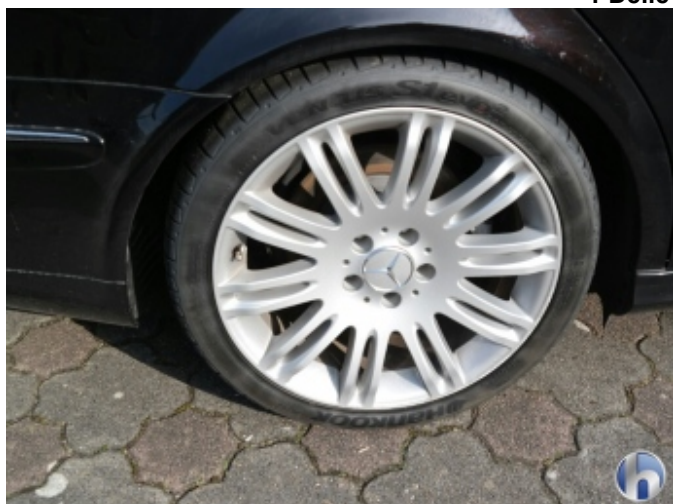
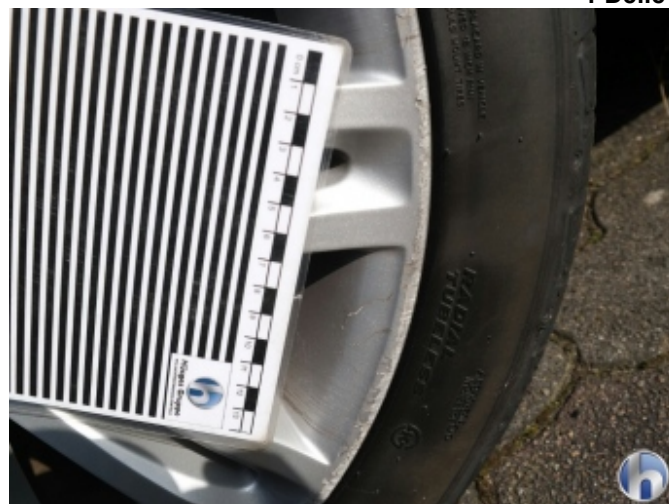
2. Felge (Aluminium) hinten rechts

Beschädigt

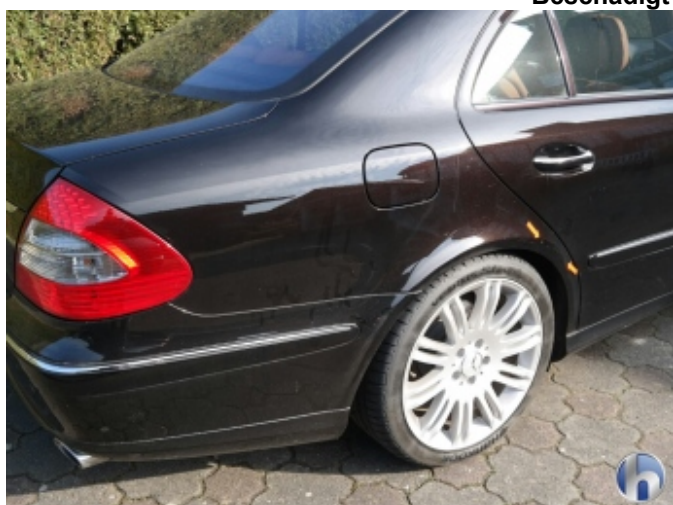
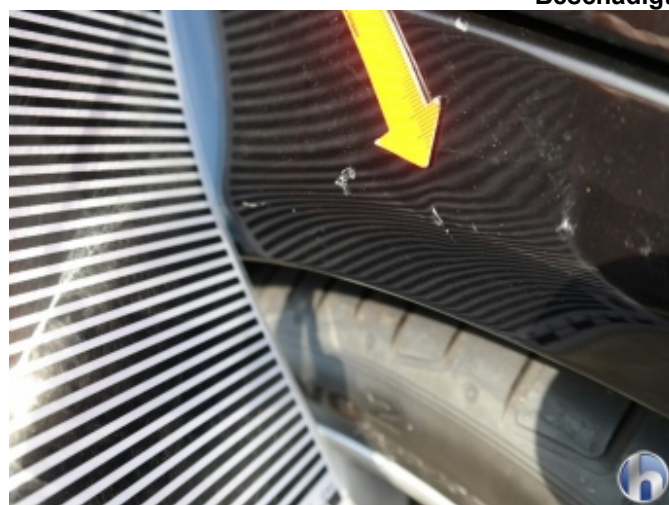
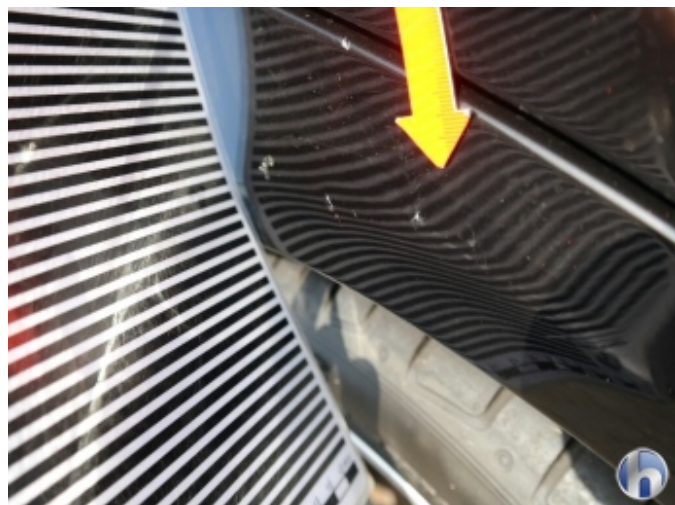
3. Seitenwand - Hinten - Rechts

3 Dellen

**3 Dellen**

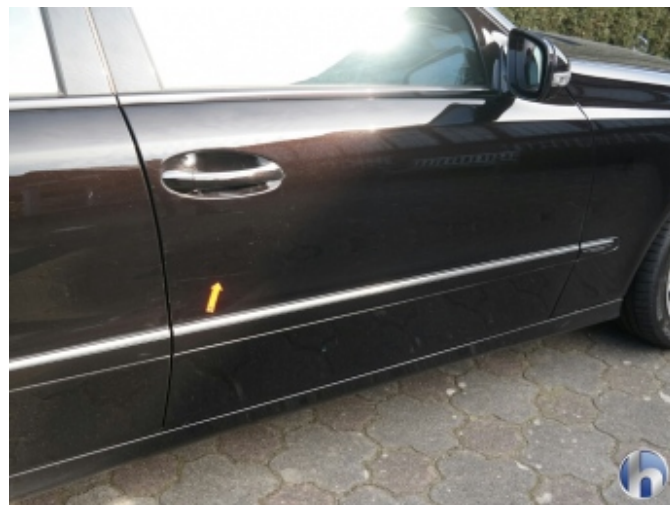
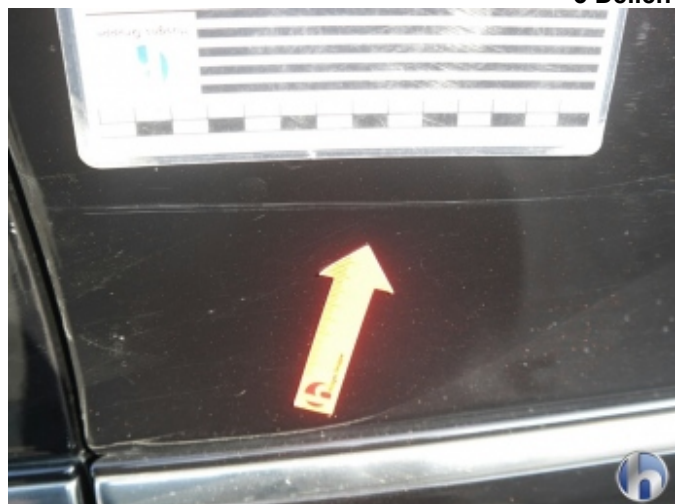
4. Tür Vorne - Rechts

**Kratzer**

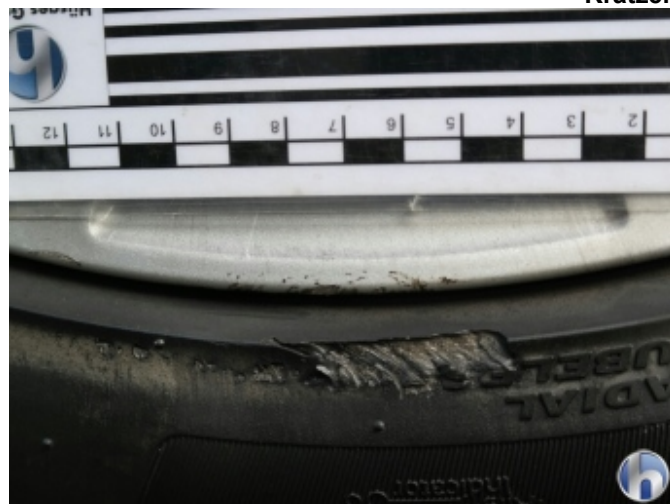
5. Felge (Aluminium) vorne rechts

**Kratzer**

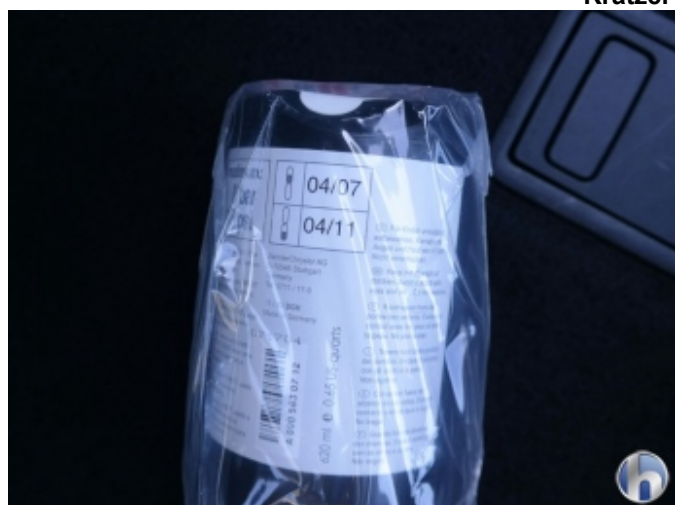
6. Tire-fit Füllmittel

**Fällig**

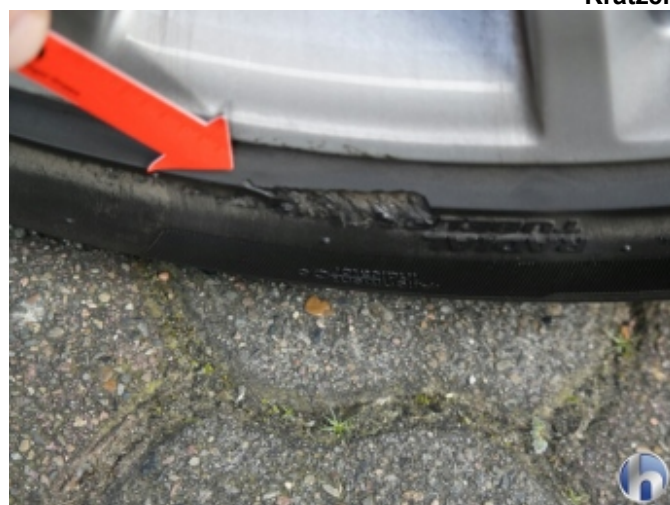
7. Reifen Vorne - Rechts

**Beschädigt**
